Freiburg, Knopfhäusle, Schwarzwaldstraße 70+76

Fotos: S. King, 2020

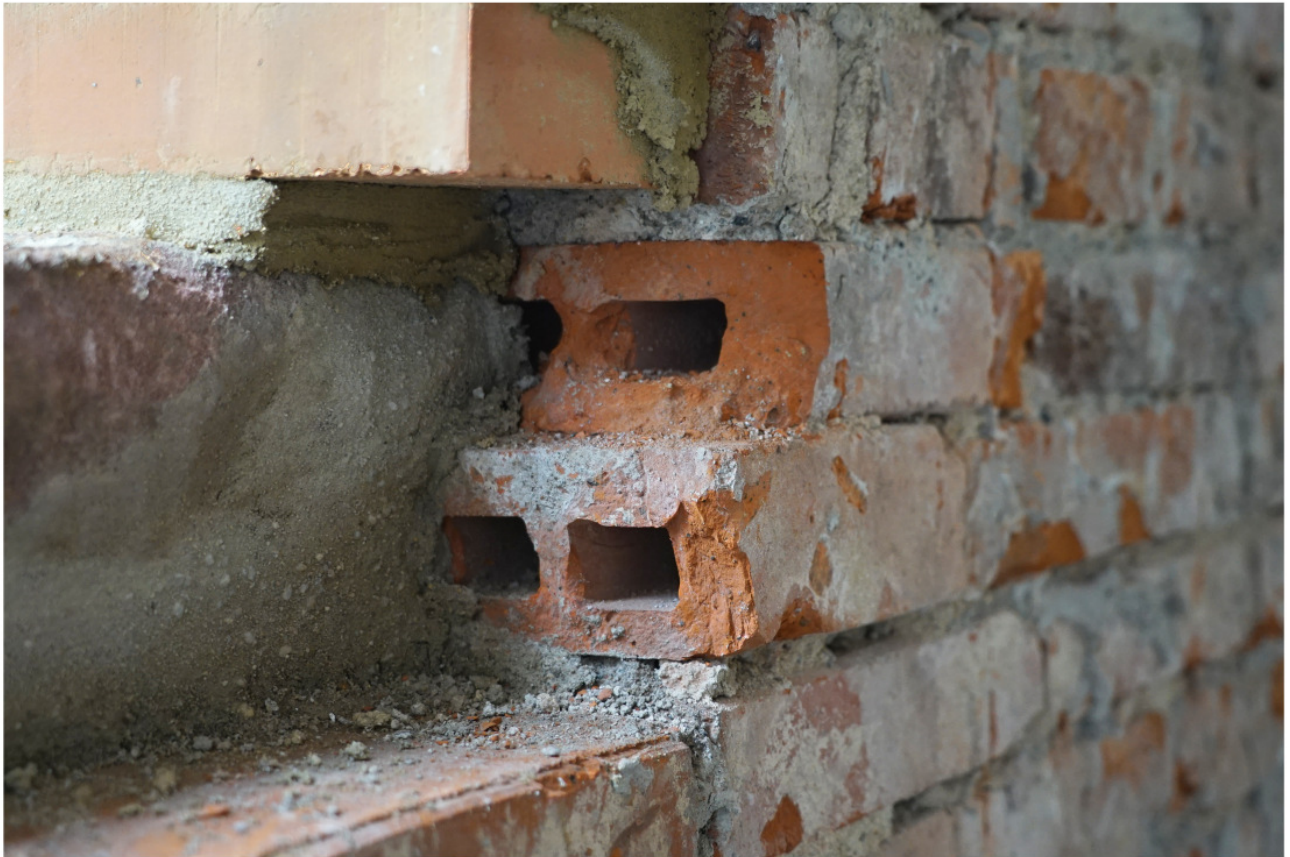
1

Nr. 76: Backsteine der innenseitigen Wandfläche mit jeweils zwei vierkantigen Längslöchern

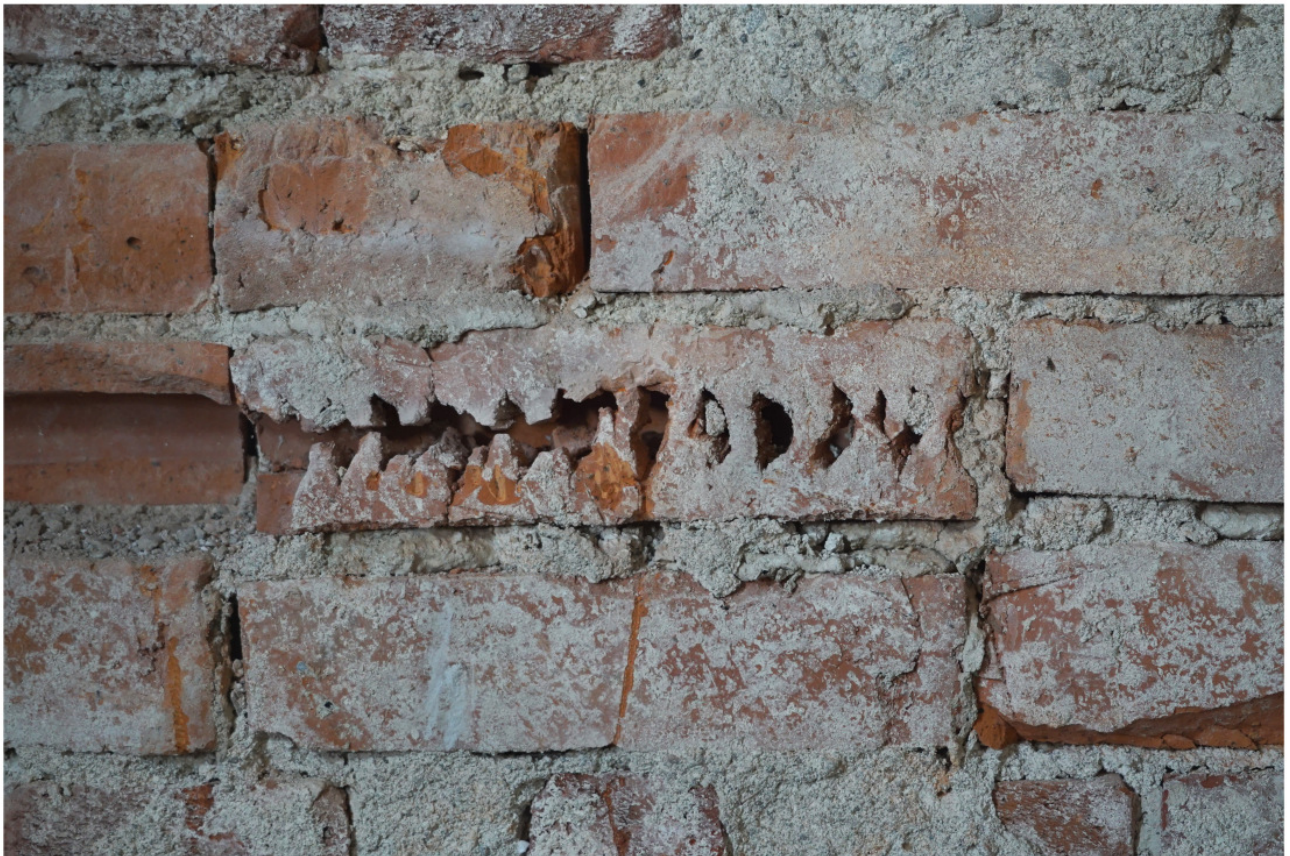
2

Nr. 70: Backstein mit aufgerissener Längsseite vom Einstanzen der Längslöcher

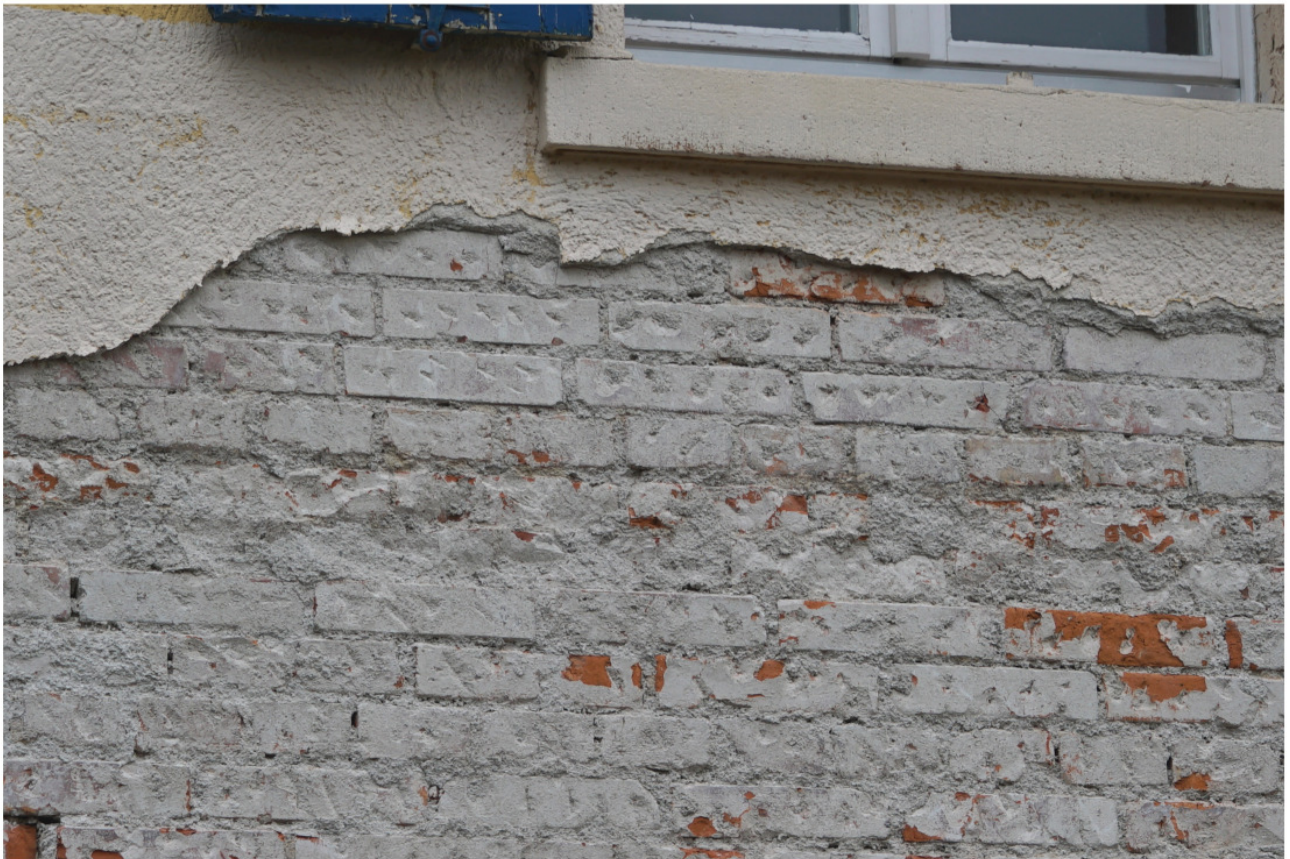
3

Nr. 70 f: Abgeschlagenes Gurtgesims aus ehemals zwei vorkragenden Steinlagen

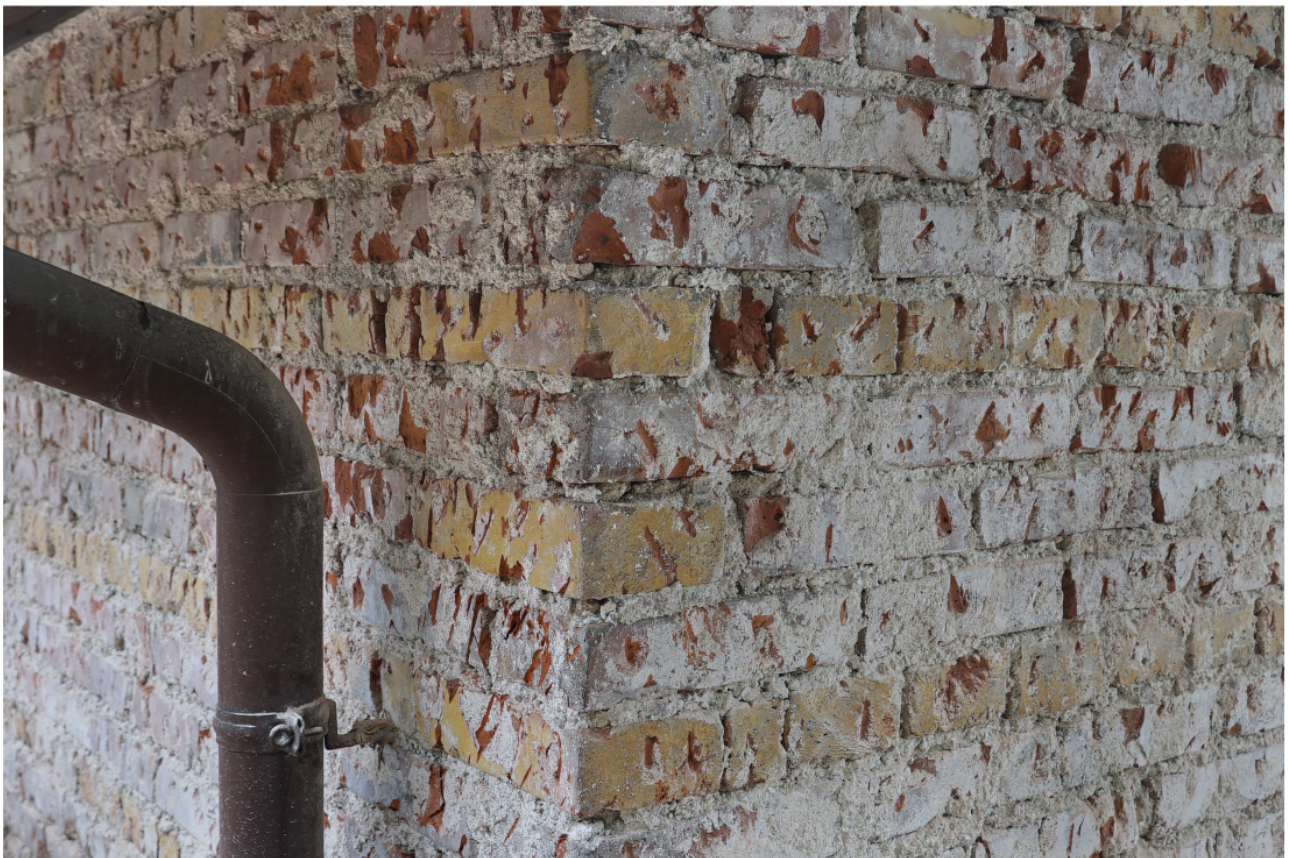
4

Nr. 70: Nordostecke mit Ockerfassung auf jedem zweiten Eckstein mit Längsseite an der Traufseite und Fortsetzung derselben in jeder vierten Steinlage

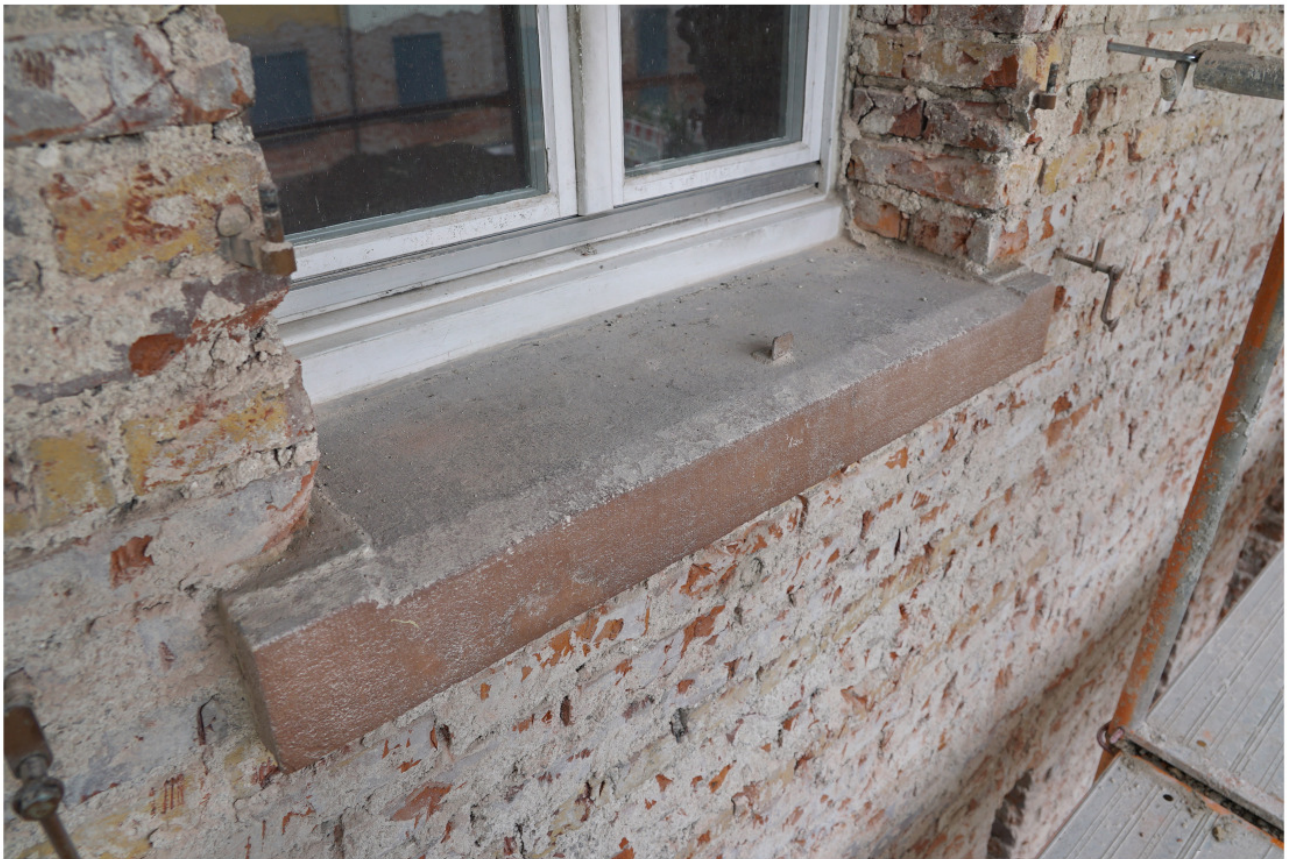
5

Nr. 70: vorretende Fensterbank aus Buntsandstein an obergeschossigem Fenster der Ostseite mit mittigem Anschlagstutzen für die Fensterläden

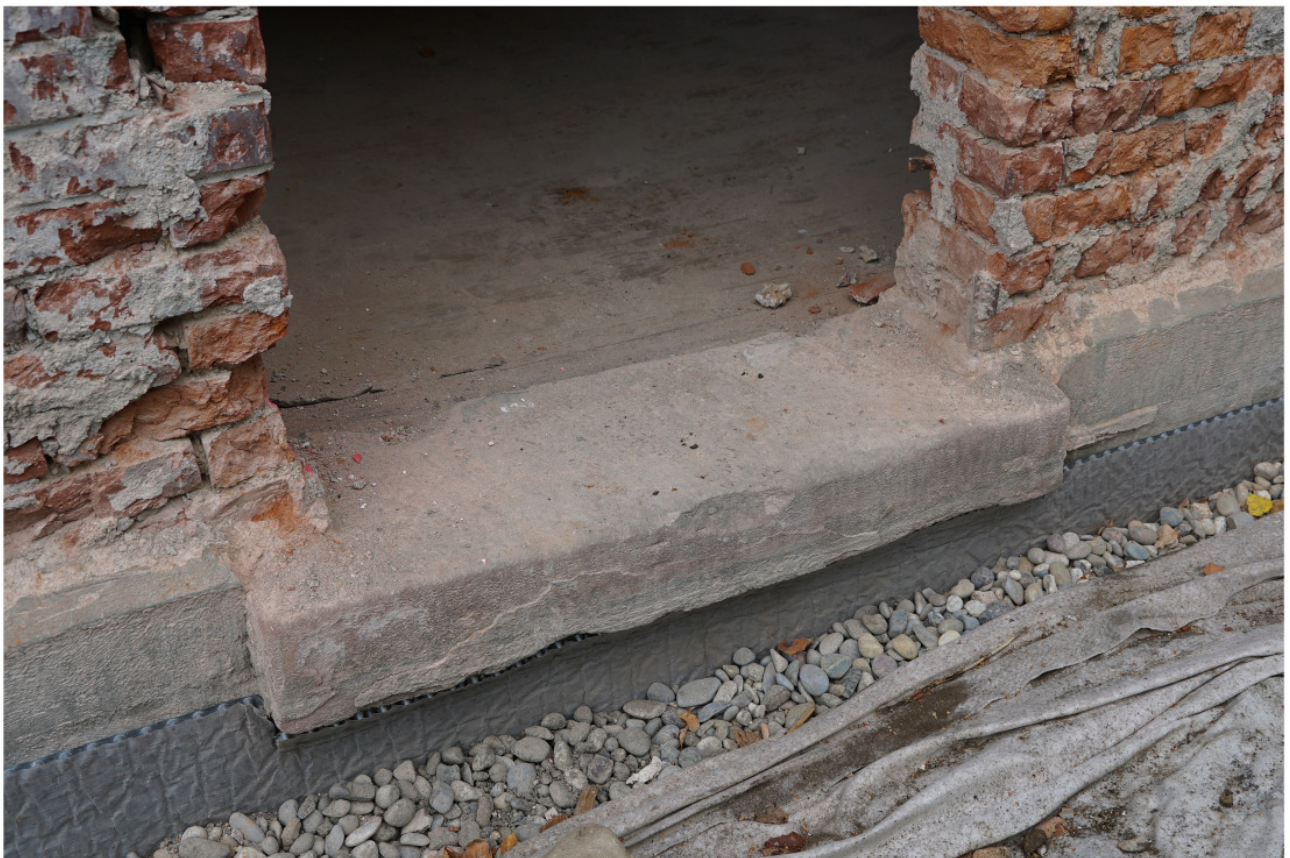
6

Nr. 76m: vorretender Schwellstein der Haustür aus Buntsandstein, eingebunden in Sockelmauer aus Werksteinquadern

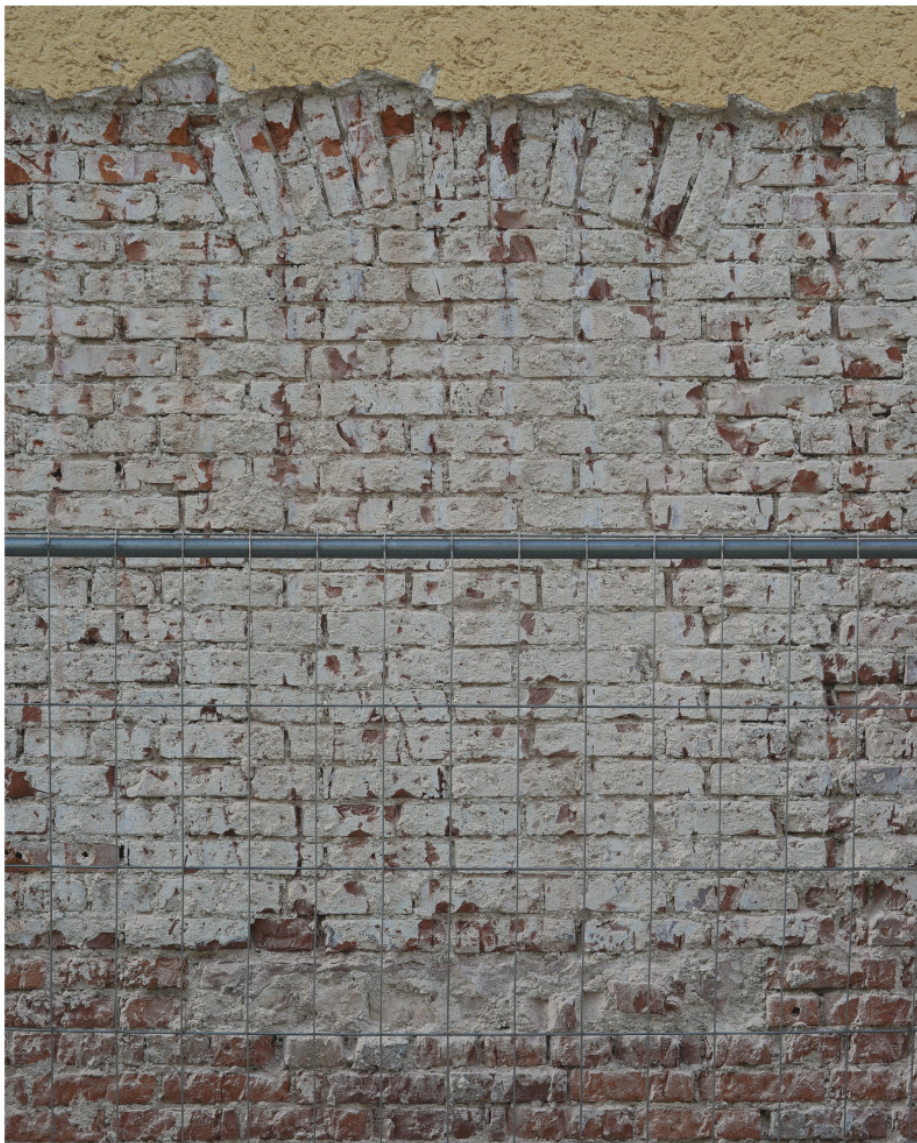
Nr. 70: Scheinfenster an südlicher Giebelseite links, abgeschlagene Fensterbank aus Werkstein, durchlaufende Steinlagen, Stichbogen **7**

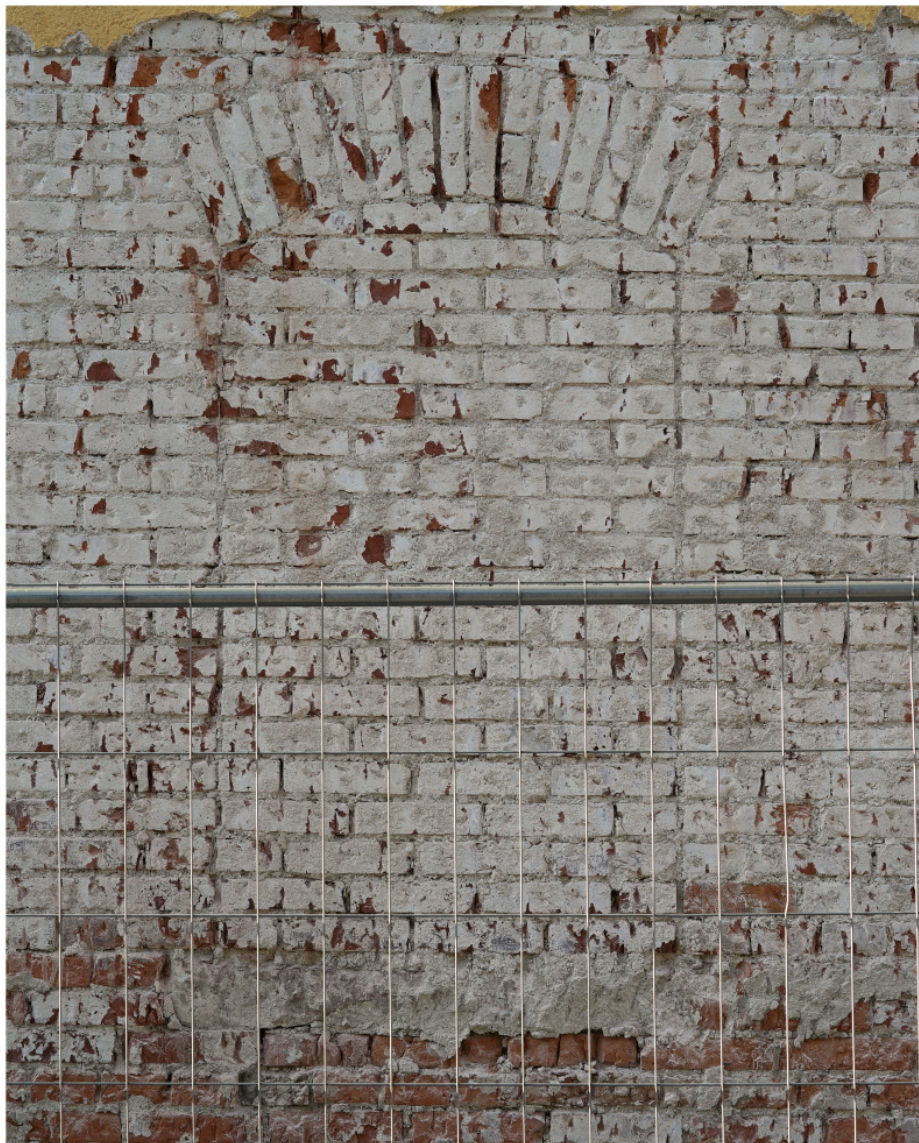
Nr. 76: Scheinfenster an südlicher Giebelseite links, abgeschlagene Fensterbank aus Werkstein, Fugen in Steinlagen, Stichbogen **8**

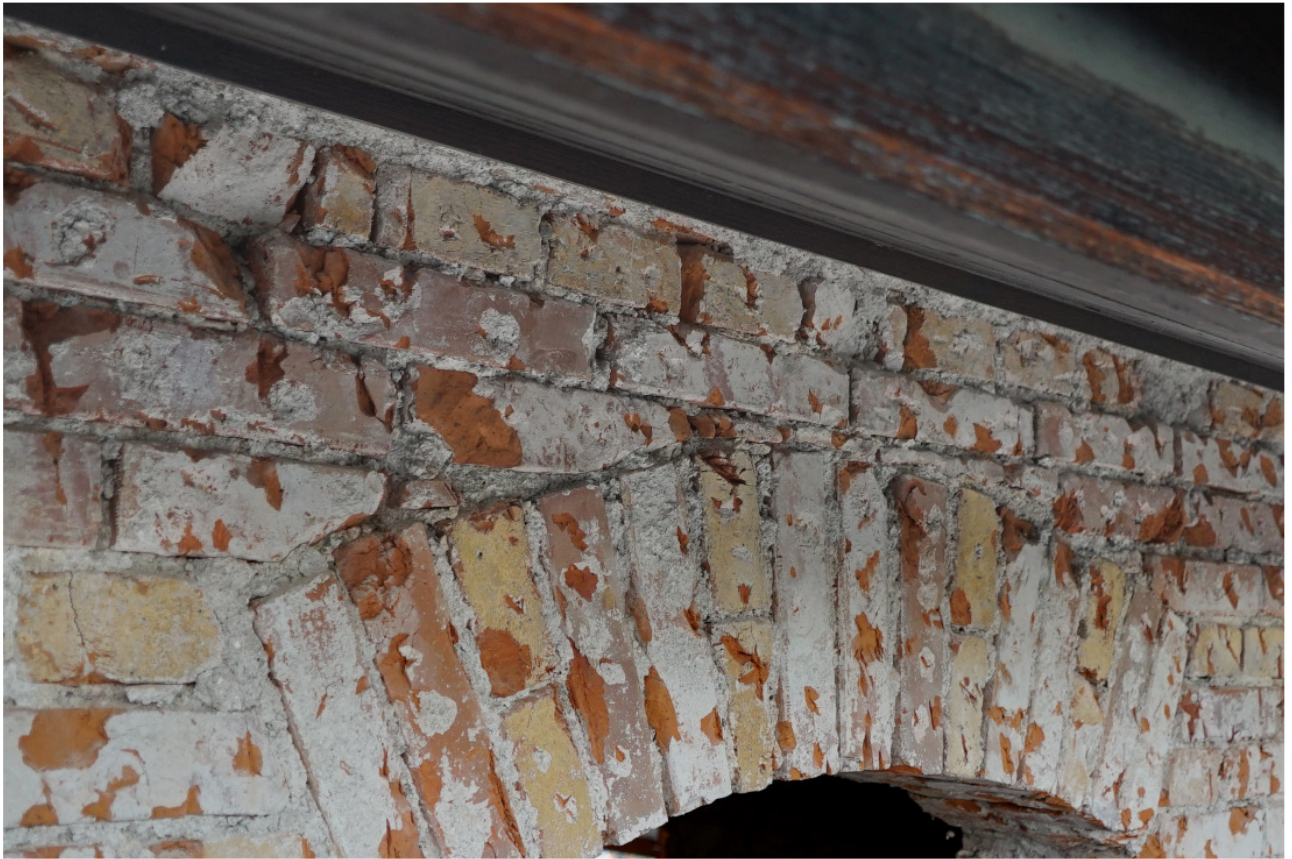
9

Nr. 76 a: Ausbrüche abgeschlagener Konsölchen unterhalb der Sparren und Ockerfassung dazwischen, Fensterbogen mit jedem dritten Stein in Ocker und drei ungefassten im Scheitel

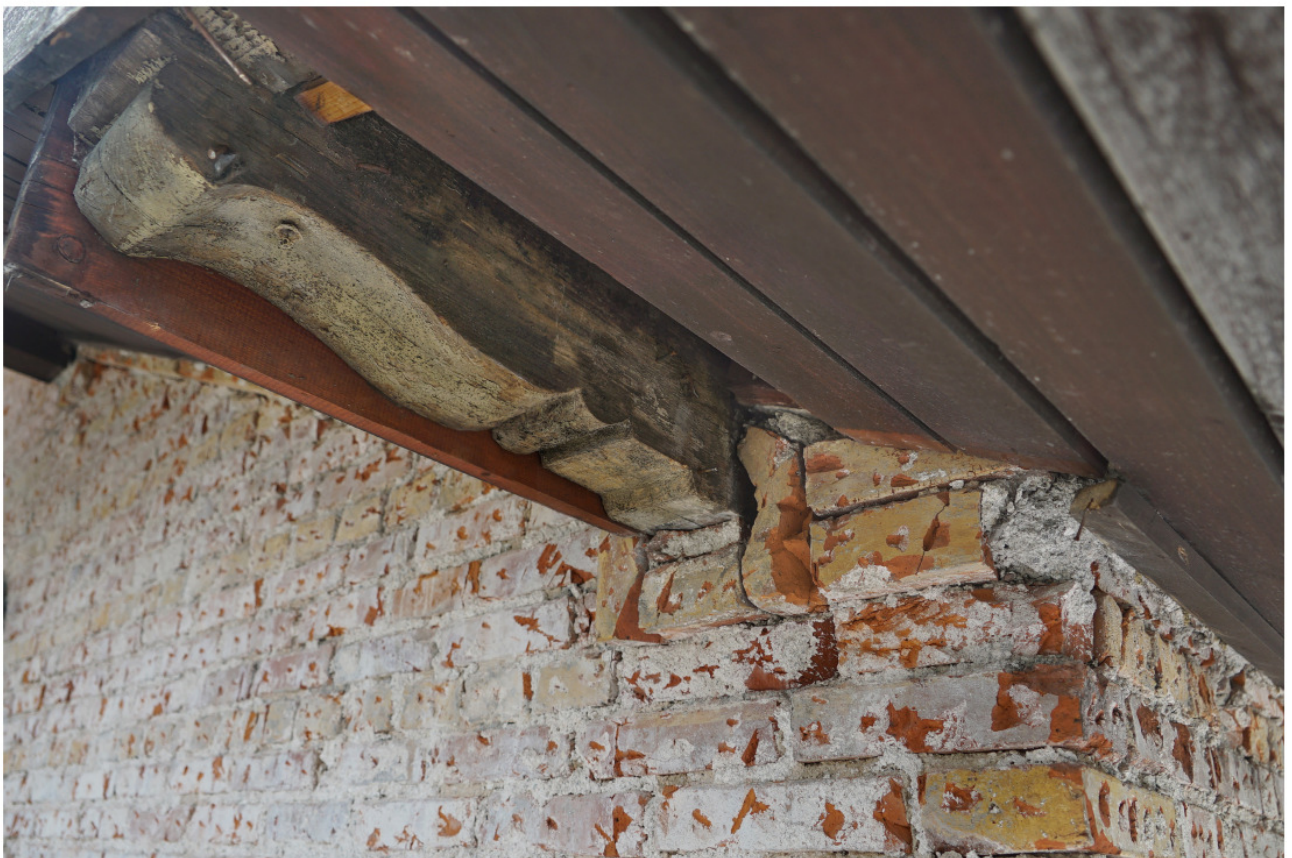
10

Nr. 70: vorkragende beschnittene Traufschwelle an der Nordwestecke mit vortretender Einfassung im Steinverband in Fortsetzung der traufseitigen Konsölchen, teilweise abgeschlagen

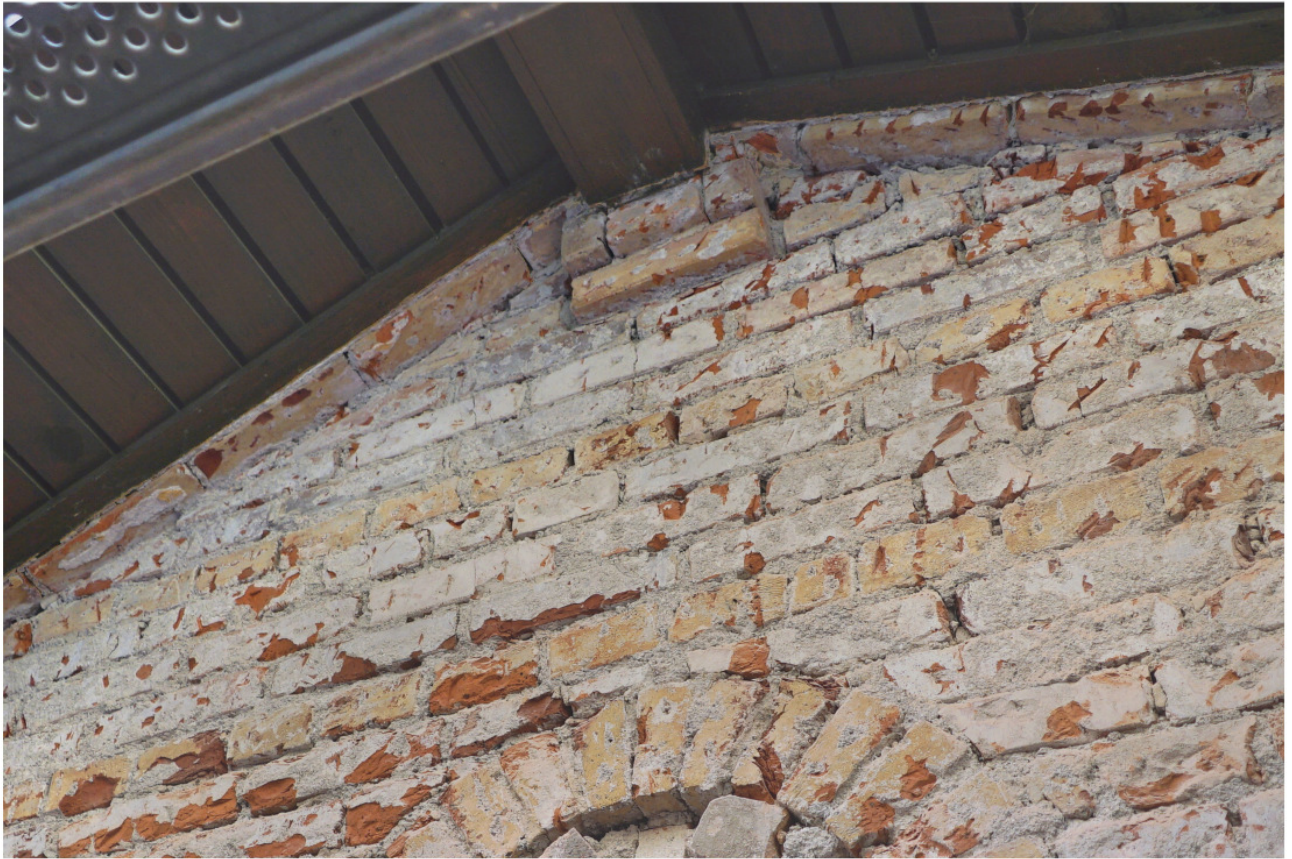
11

Nr. 76: nördliche Giebelseite mit vortretender Steinlage entlang des Ortgangs und gestuft vortretende Einfassung um die Firstschwelle, Ortgang mit jüngerer Verschalung

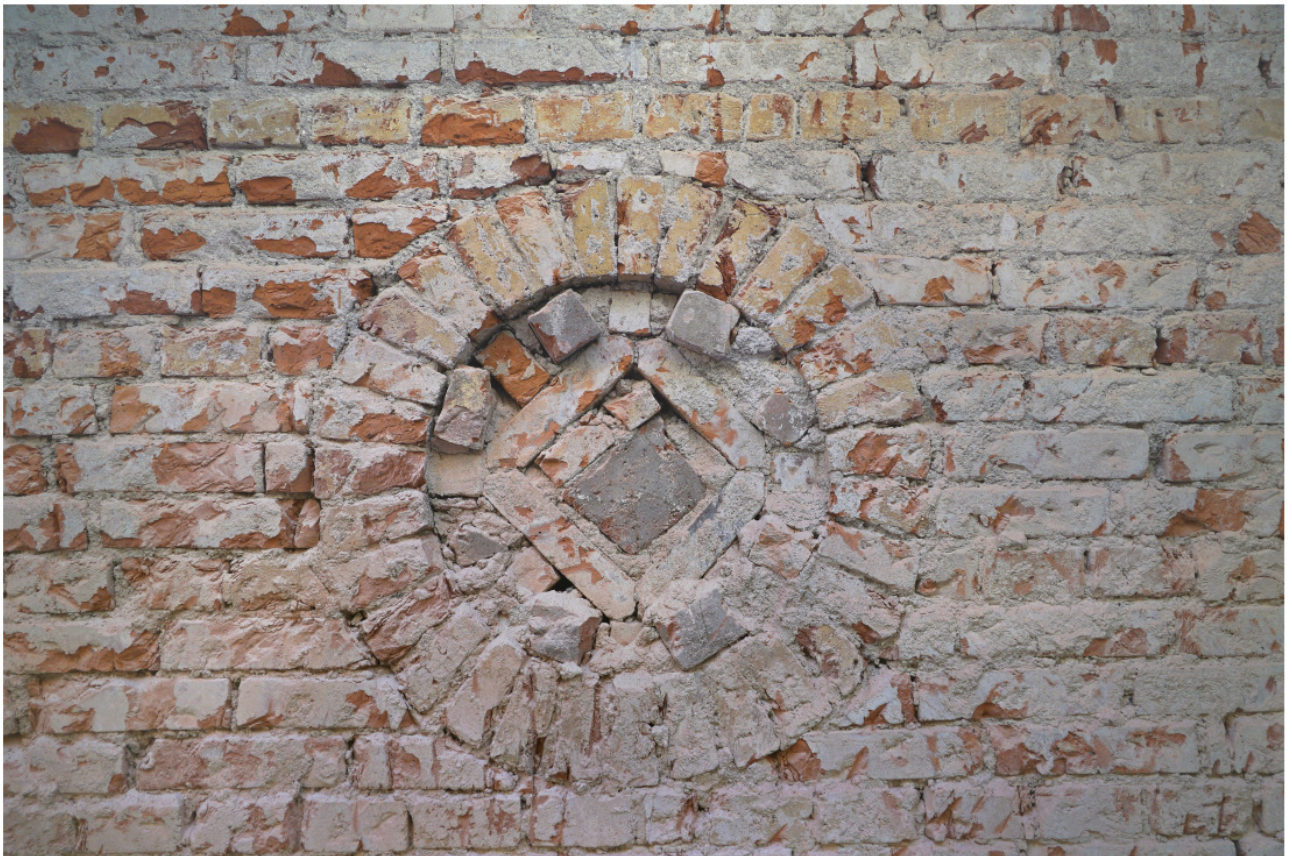
12

Nr. 76: Rosette im nördlichen Giebeldreieck mit Ockerfassung, Füllung aus einem über Eck gestellten Quadrat und spätere Ausstopfung für den Putzauftrag

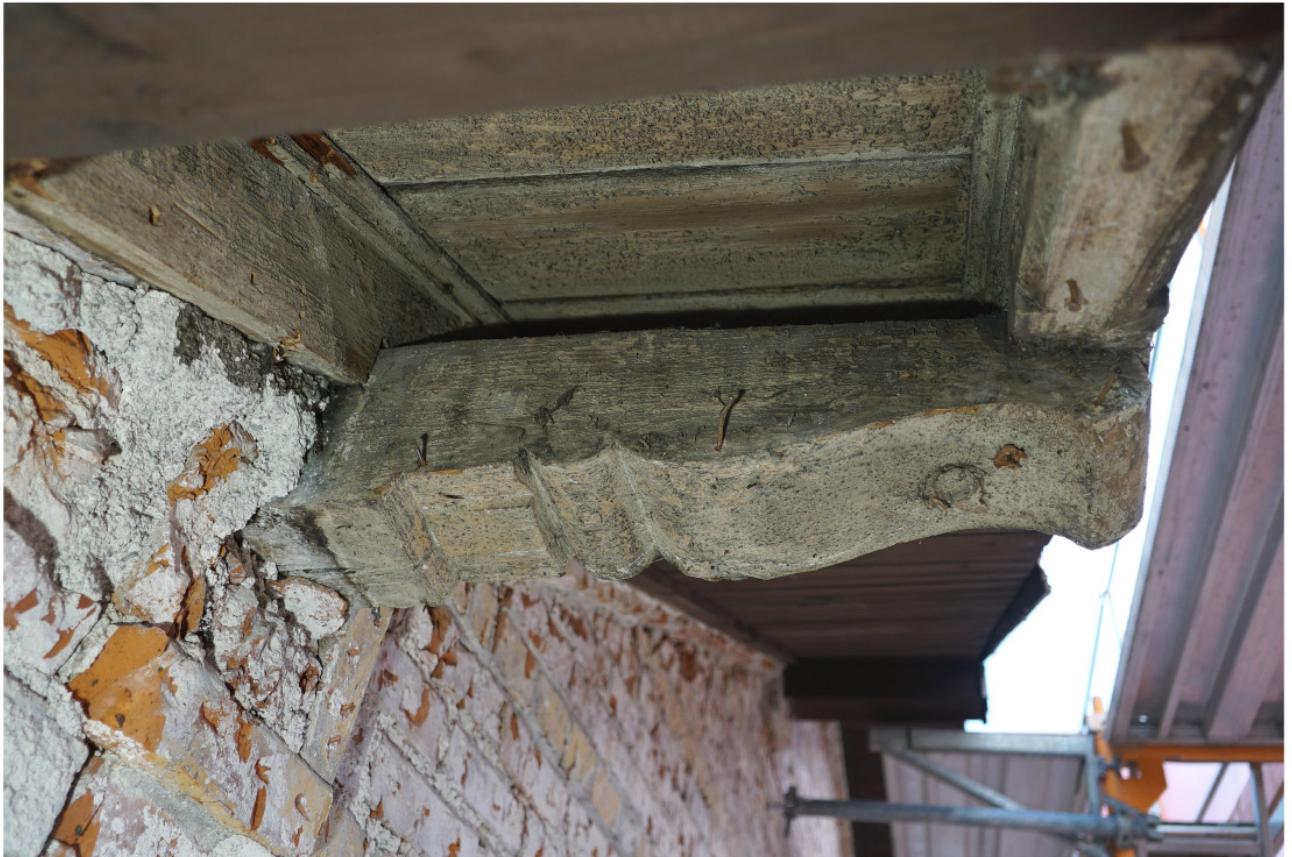
13

Nr. 70: vorkragende beschnittene Traufschwelle an der Südwestecke, Ortgangverschalung auf profilierten Randleisten zwischen den Sparren, graugrüne Fassung der Holzteile

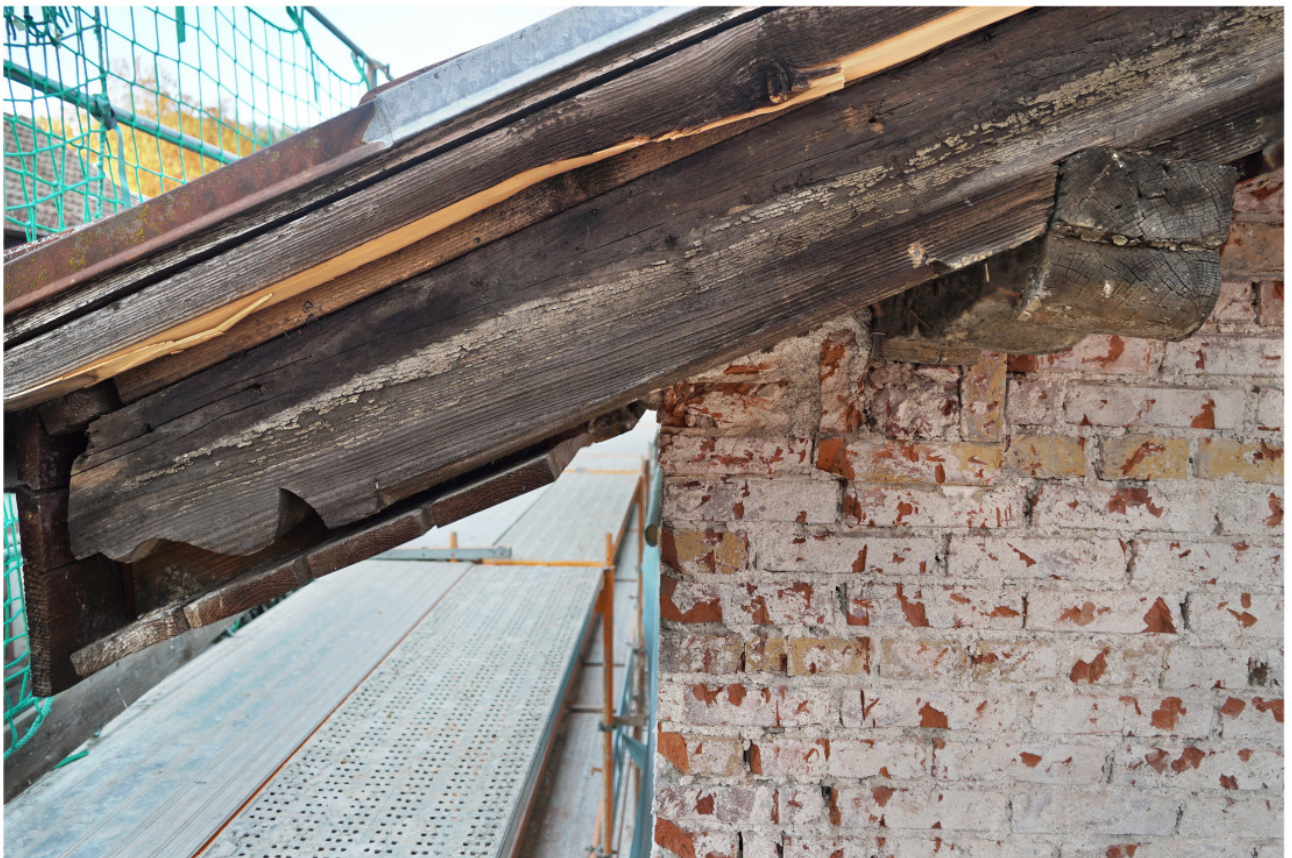
14

Nr. 70: beschnittenes Sparrenende an der Südwestecke, anhand des Rands der Fassung zeichnet sich ein einstamls aufgenageltes Ortgangbrett ab

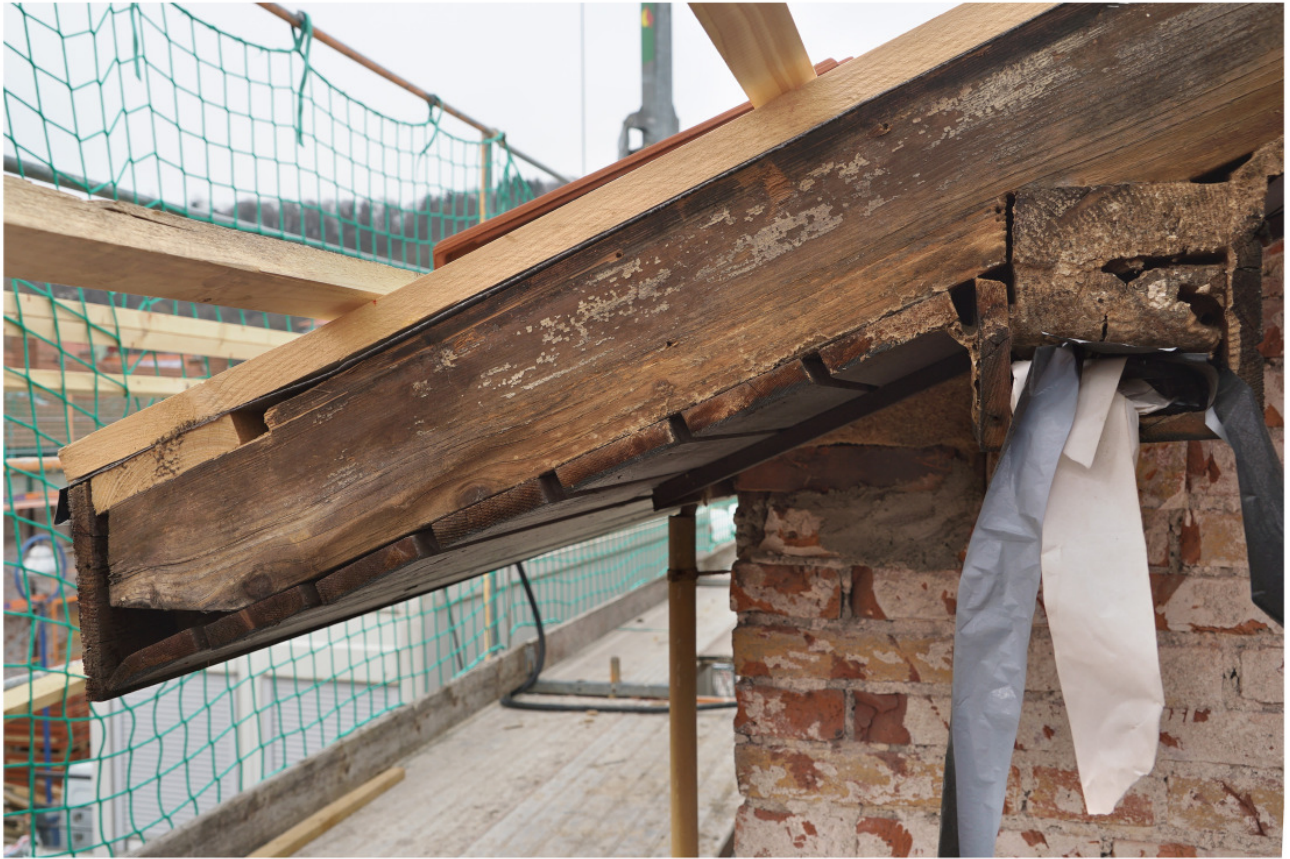
15

Nr. 76: Freisparren auf Vorkragung an der Südwestecke mit einfachen Abschnitten am Ende und ohne Fasen

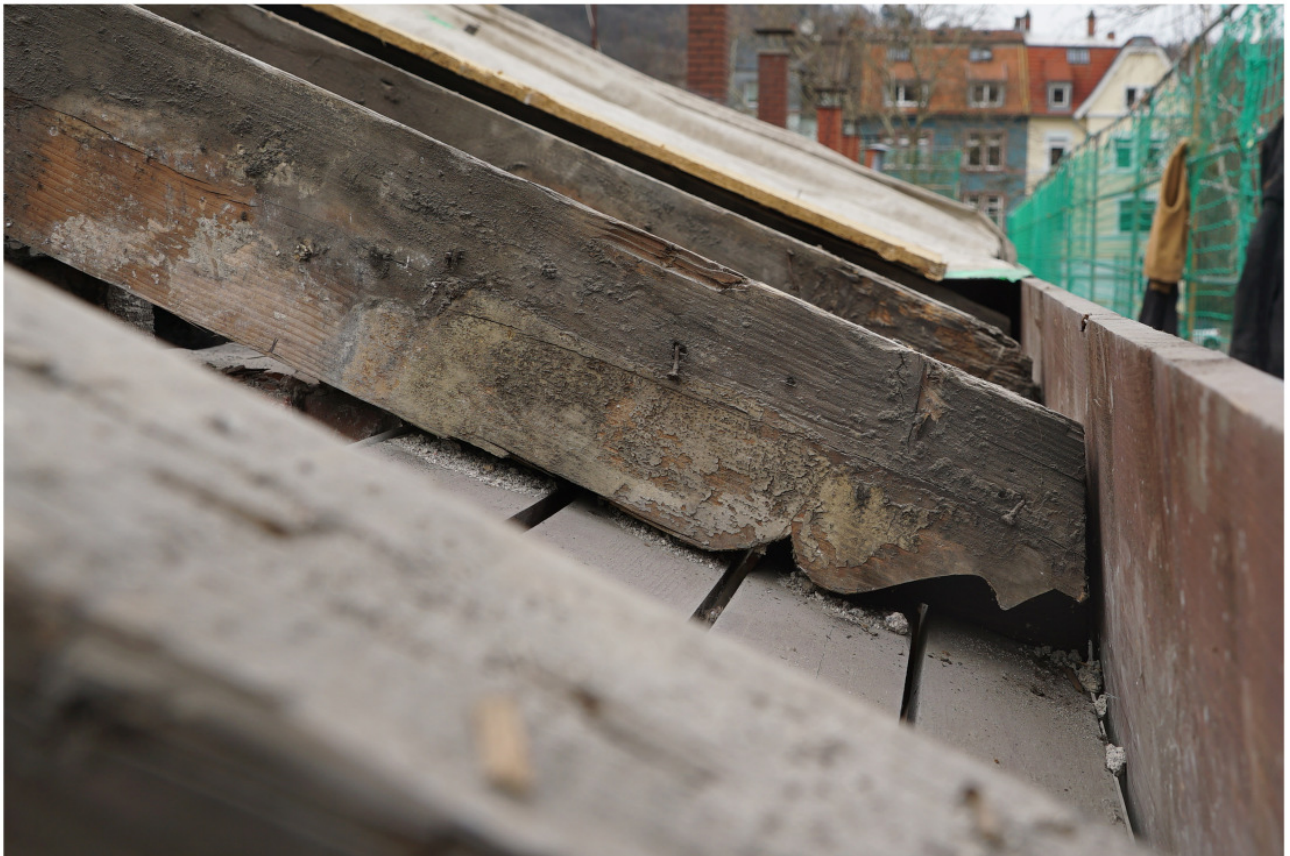
16

Nr. 76: beschnitztes Sparrenende der Osttraufe bei abgenommener Deckung und Lattung

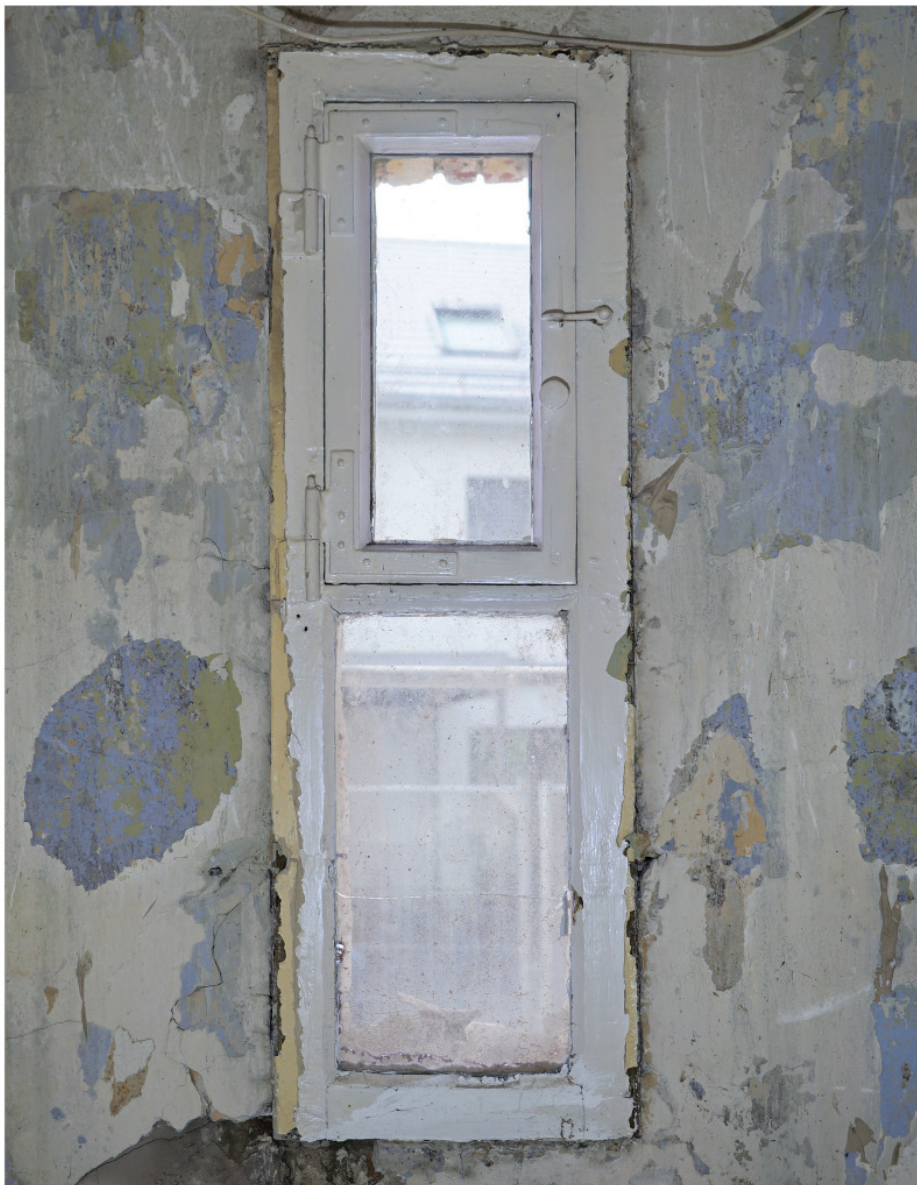
Nr. 70a: Abortfenster, Innenseite mit bündig versenktem Flügel **17**

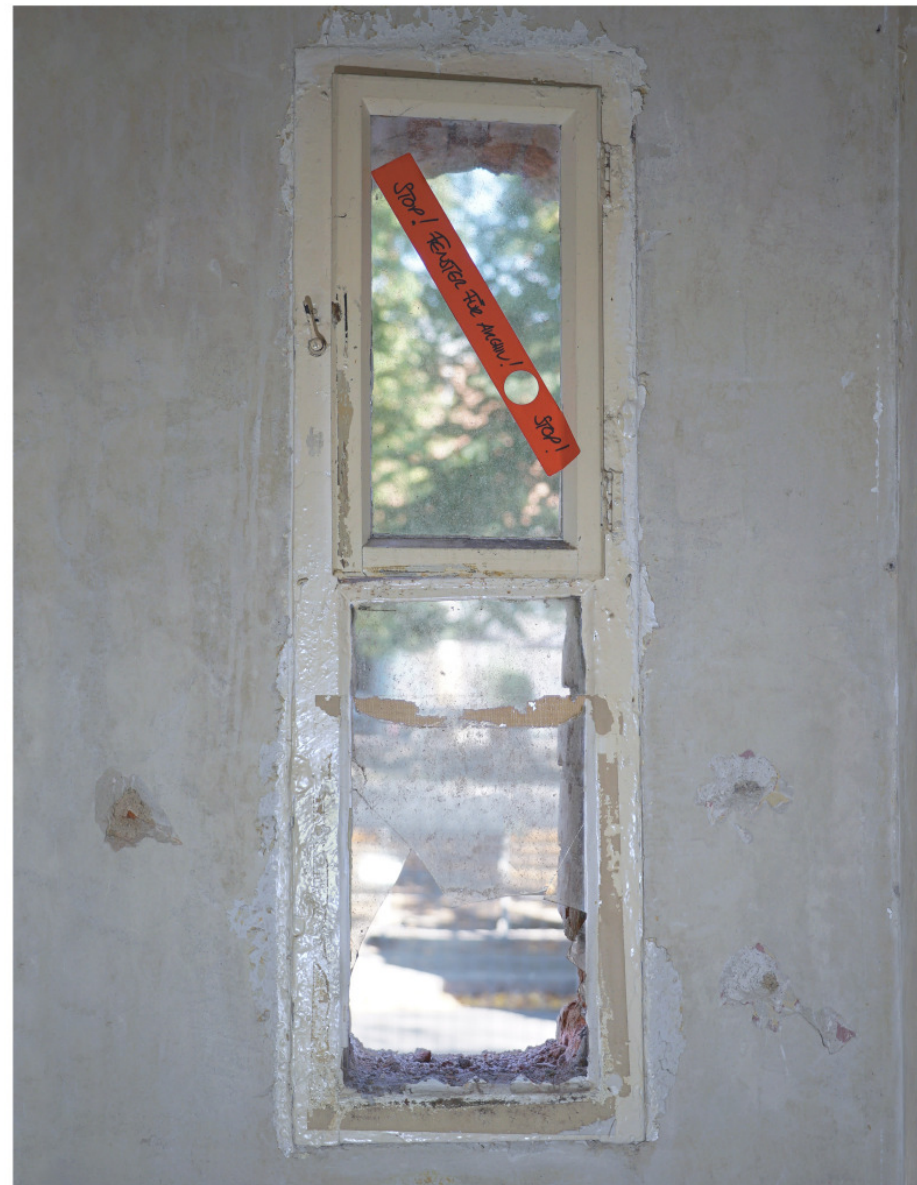
Nr. 76p: Abortfenster, Innenseite mit übergreifendem Flügel **18**

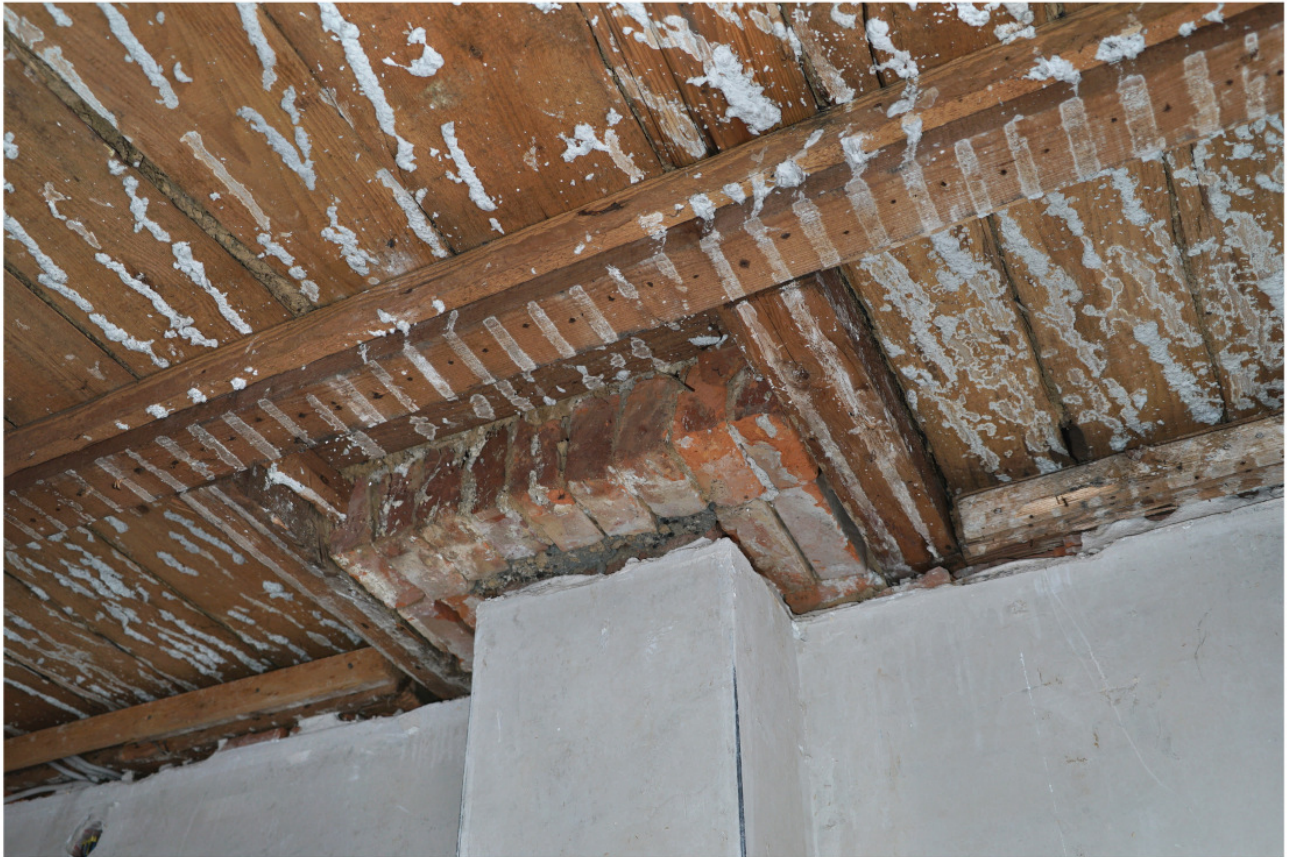
19

Nr. 70 a: Wechsel am Kamin in der Dachbalkenlage mit Verwahrung aus Backsteinen in der Form eines scheinrechten Bogens

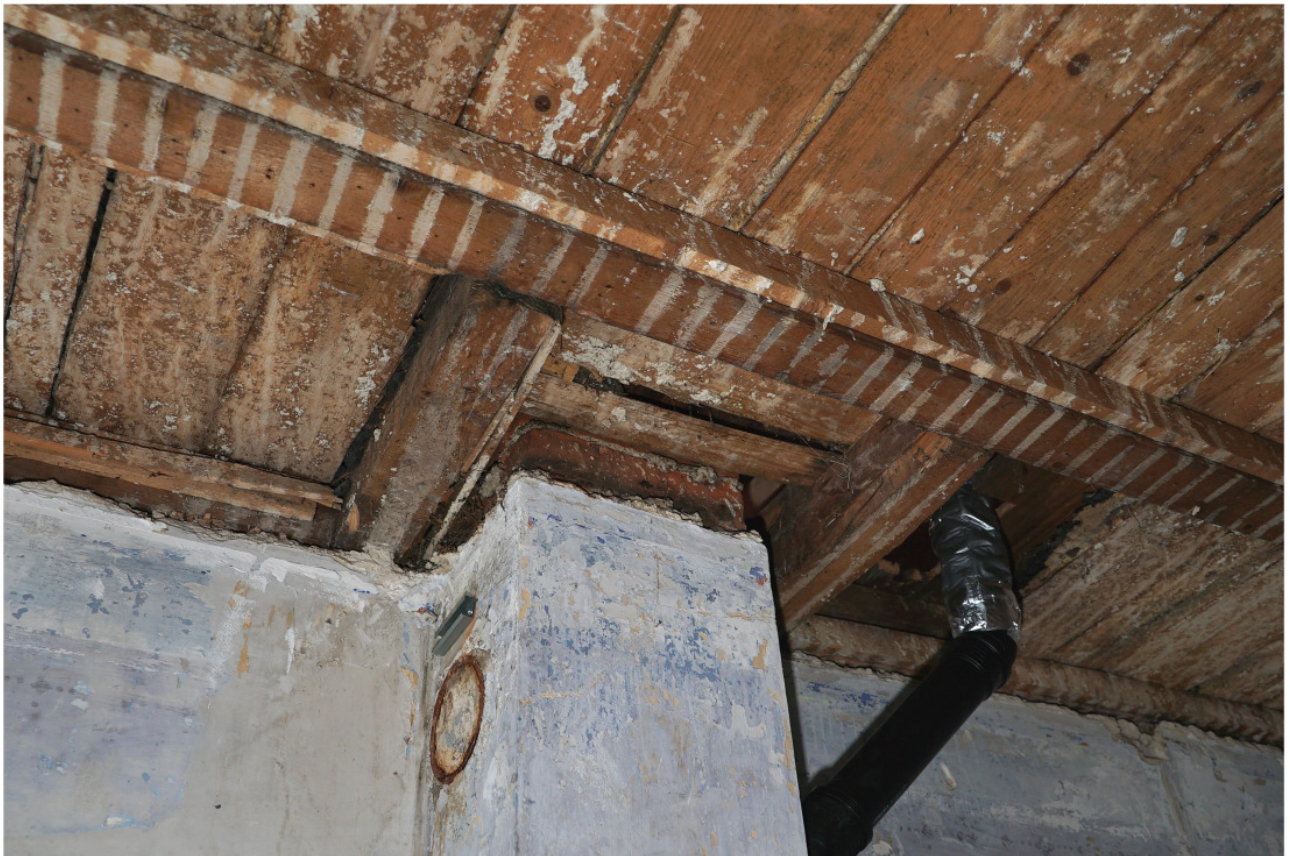
20

Nr. 76 d: Wechsel am Kamin in der Dachbalkenlage ohne eine Verwahrung wie bei Nr. 70 (mit neuen Installationen)
