Freiburg, Knopfhäusle, Schwarzwaldstraße 70+76

Fotos: S. King, 2020

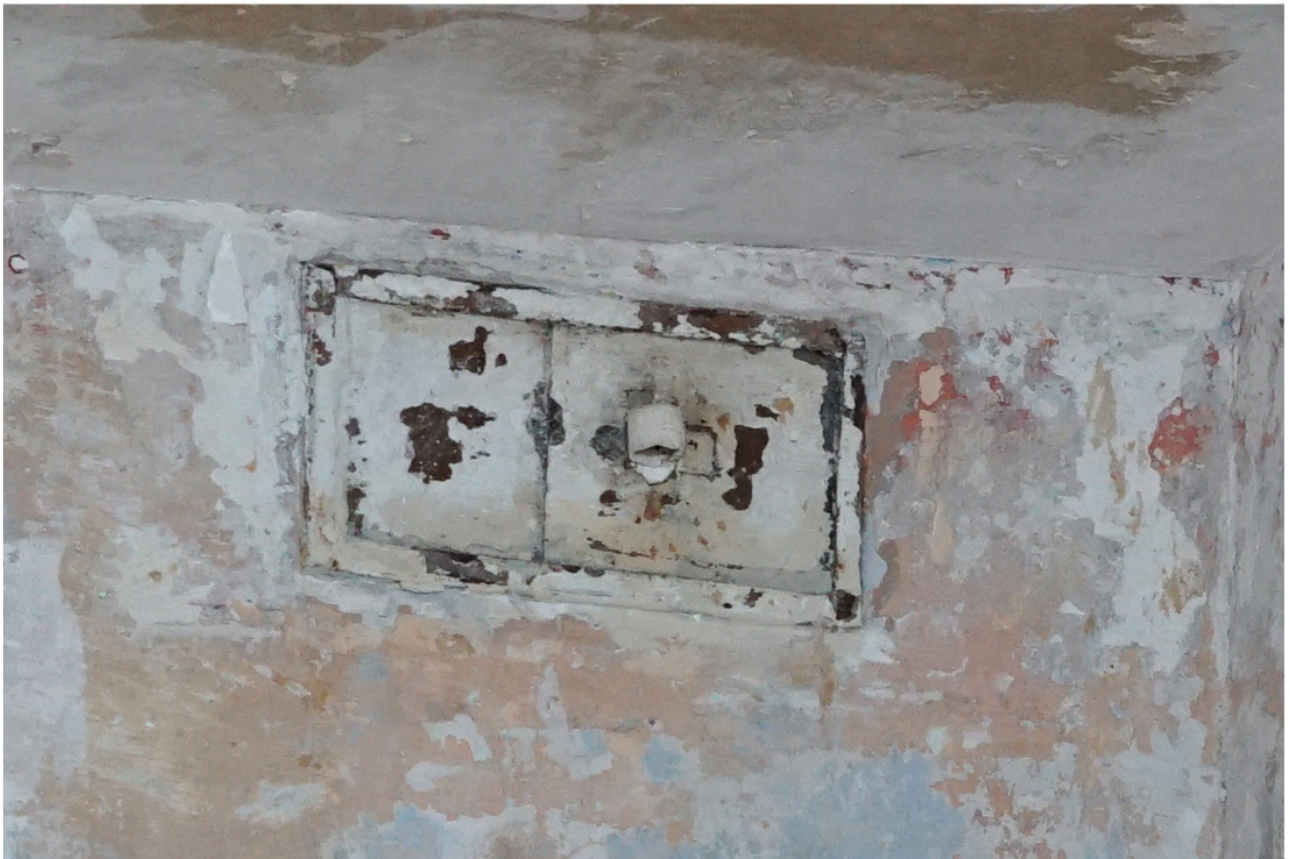
21

Nr. 76 h: Blechschieber zum Lüftungsschacht des Erdgeschossraums mit erhaltenem Griff

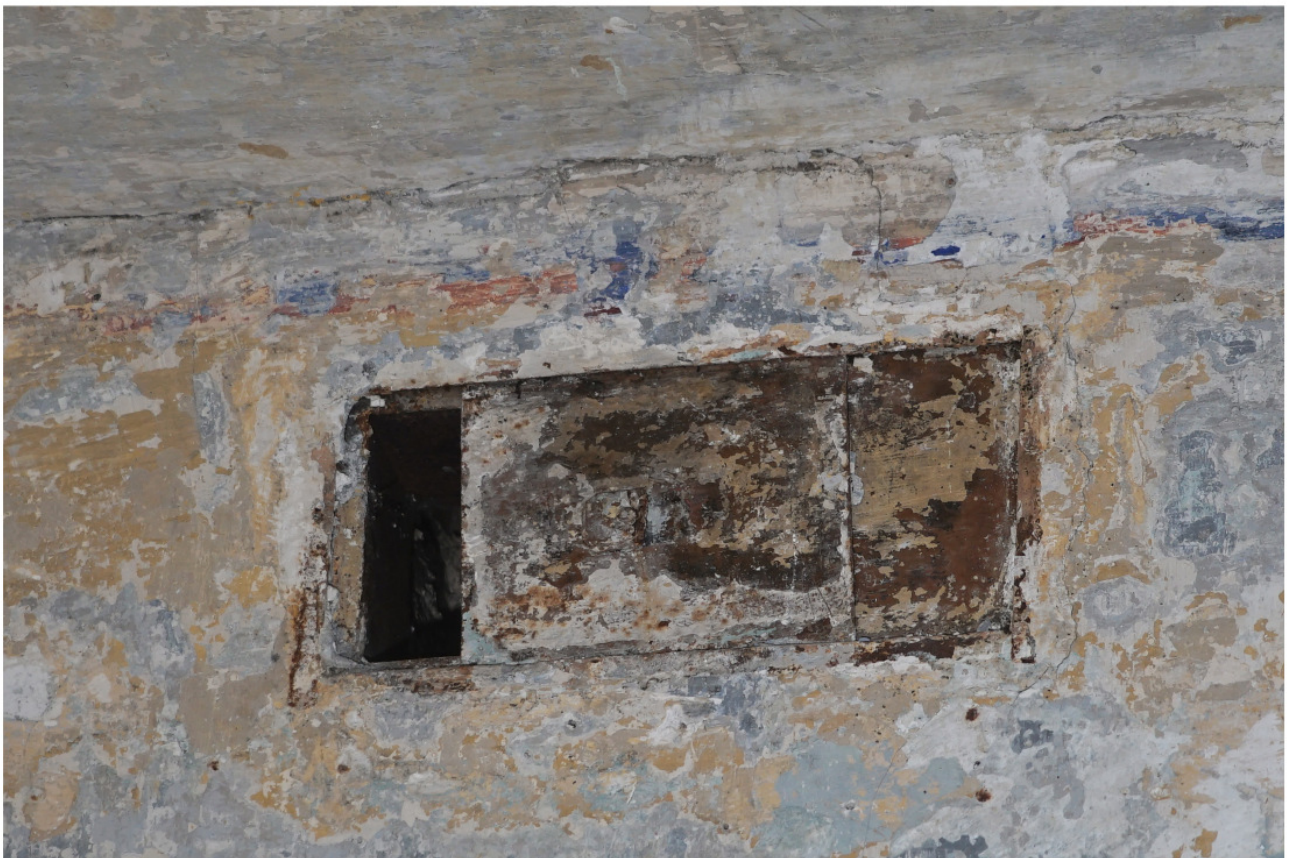
22

Nr. 76 L: Blechschieber zum Lüftungsschacht des Erdgeschossraums, teilweise geöffnet

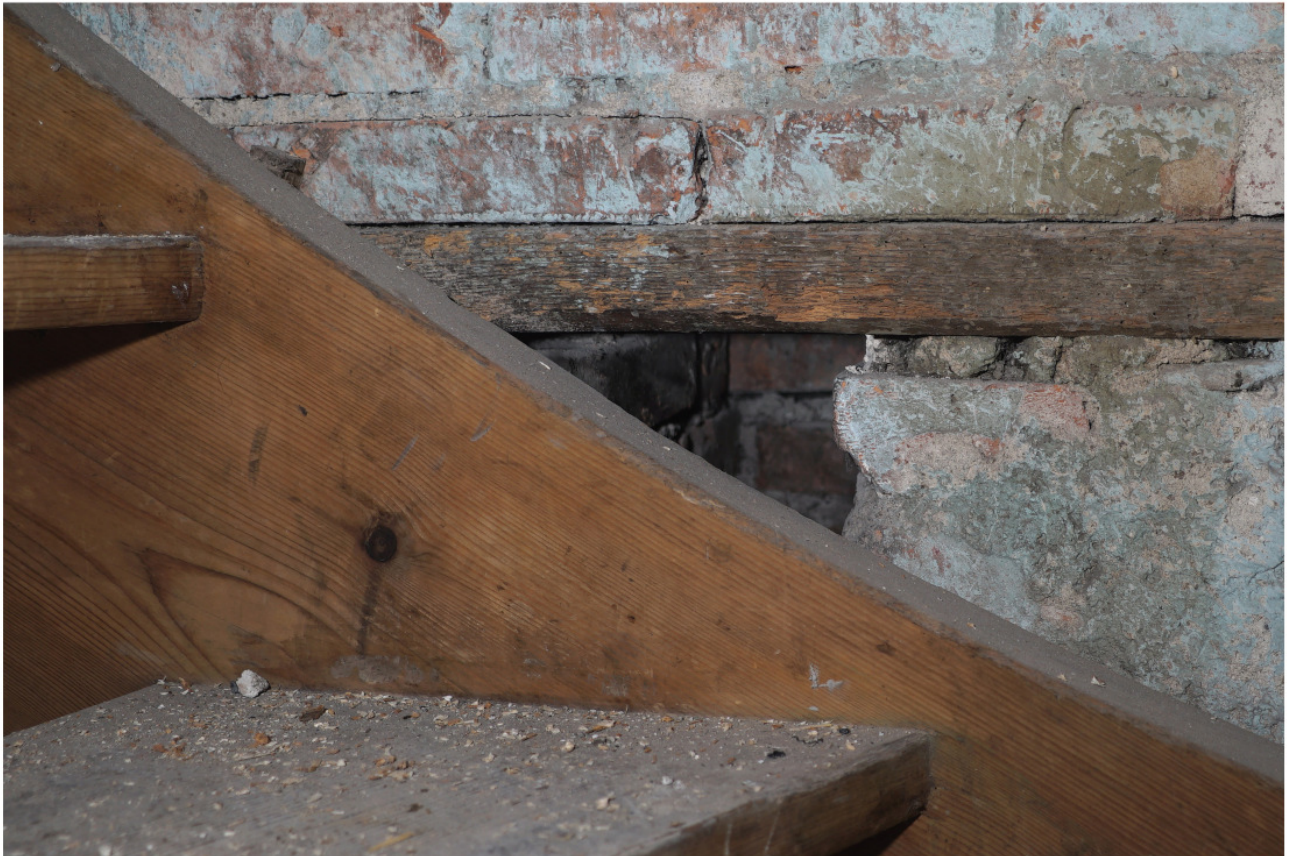
23

Nr. 76c: unterer Ansatz eines Lüftungsschachts unterhalb der Mauerschwelle, von der Treppenwange teilweise verdeckt

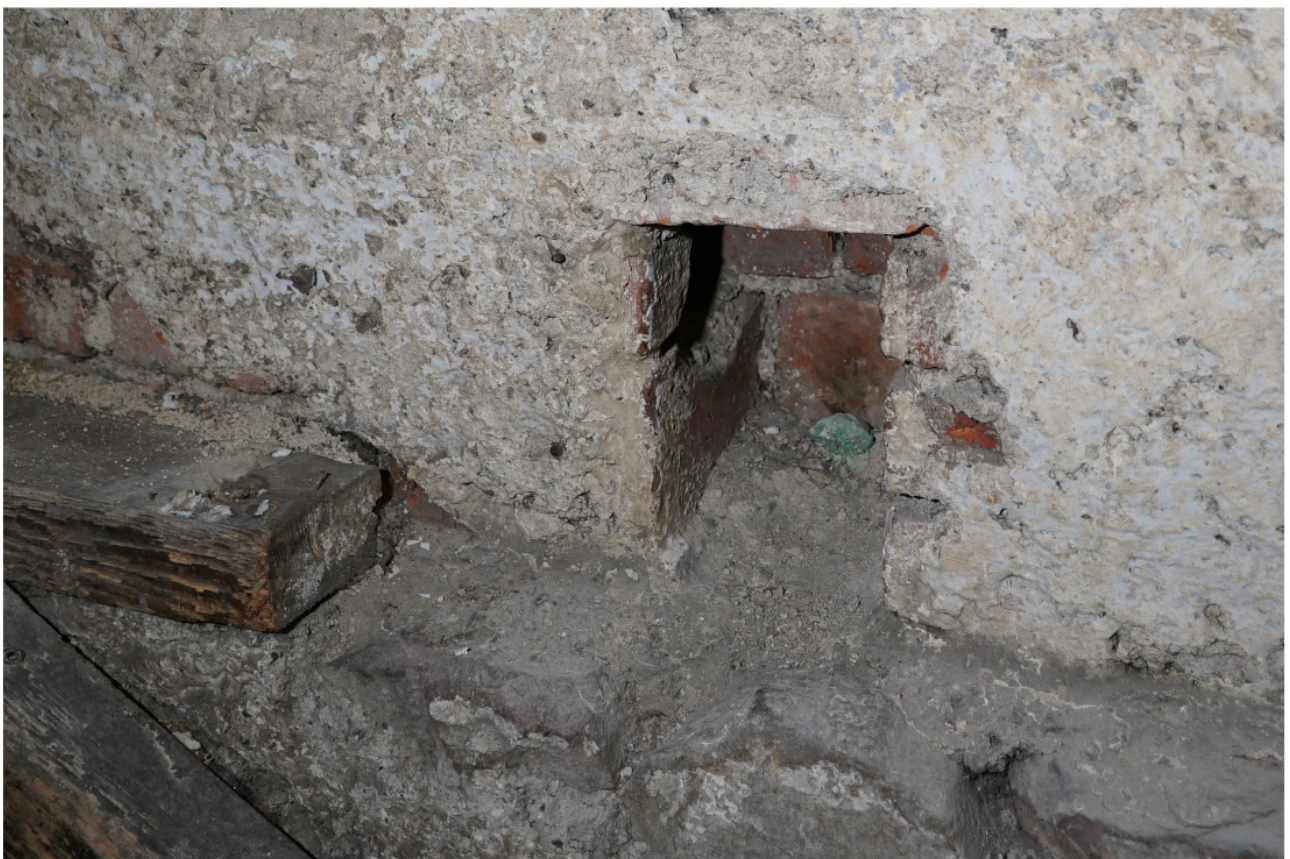
24

Nr. 70c: unterer Ansatz eines Lüftungsschachts neben der Kellertreppe, nach links Verbindung zur Öffnung des gegenüberliegenden Hauses, nur getrennt durch einen gestellten Backstein

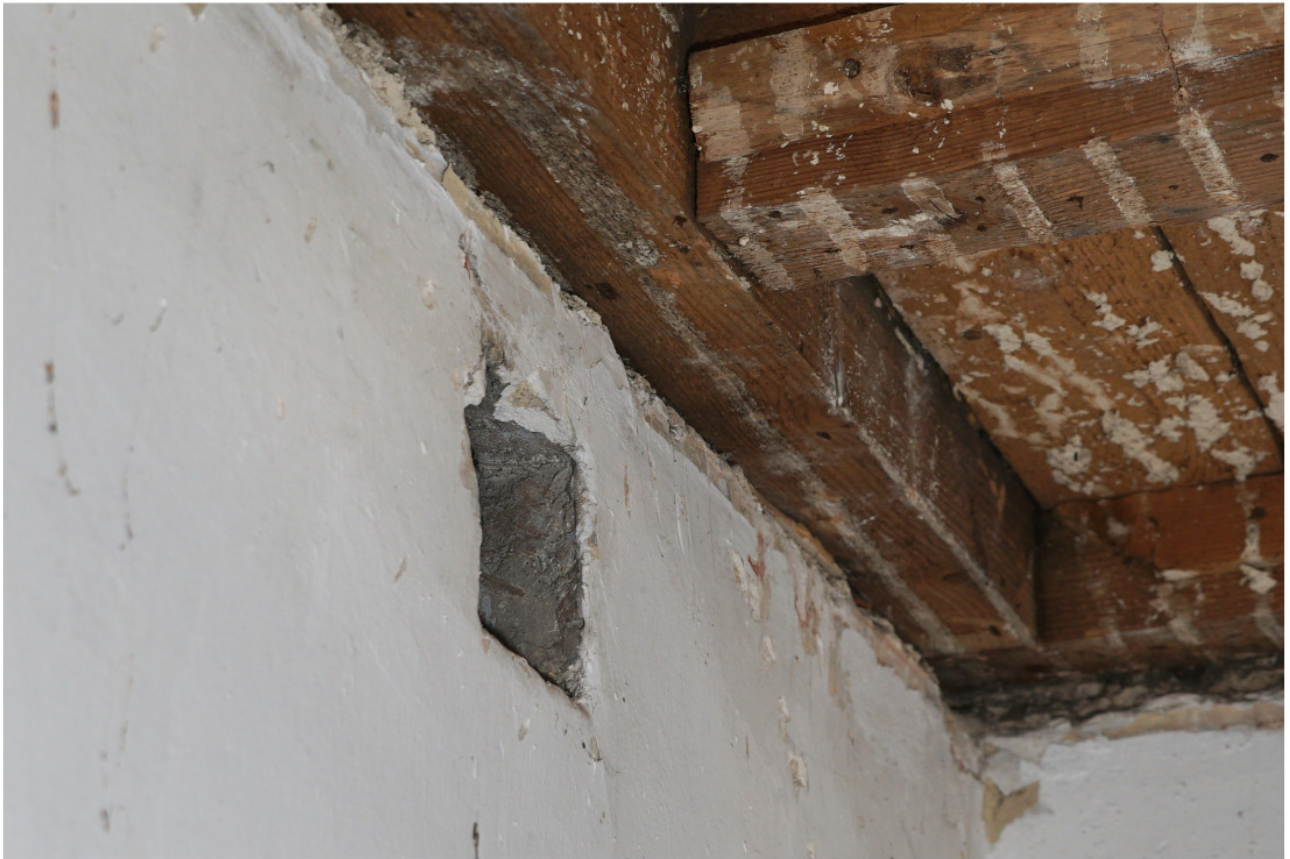
25

Nr. 76 a: unverschließbare Lüftungsöffnung hoch über der Geschosstreppe und Wechsel innerhalb des Dachgebälks

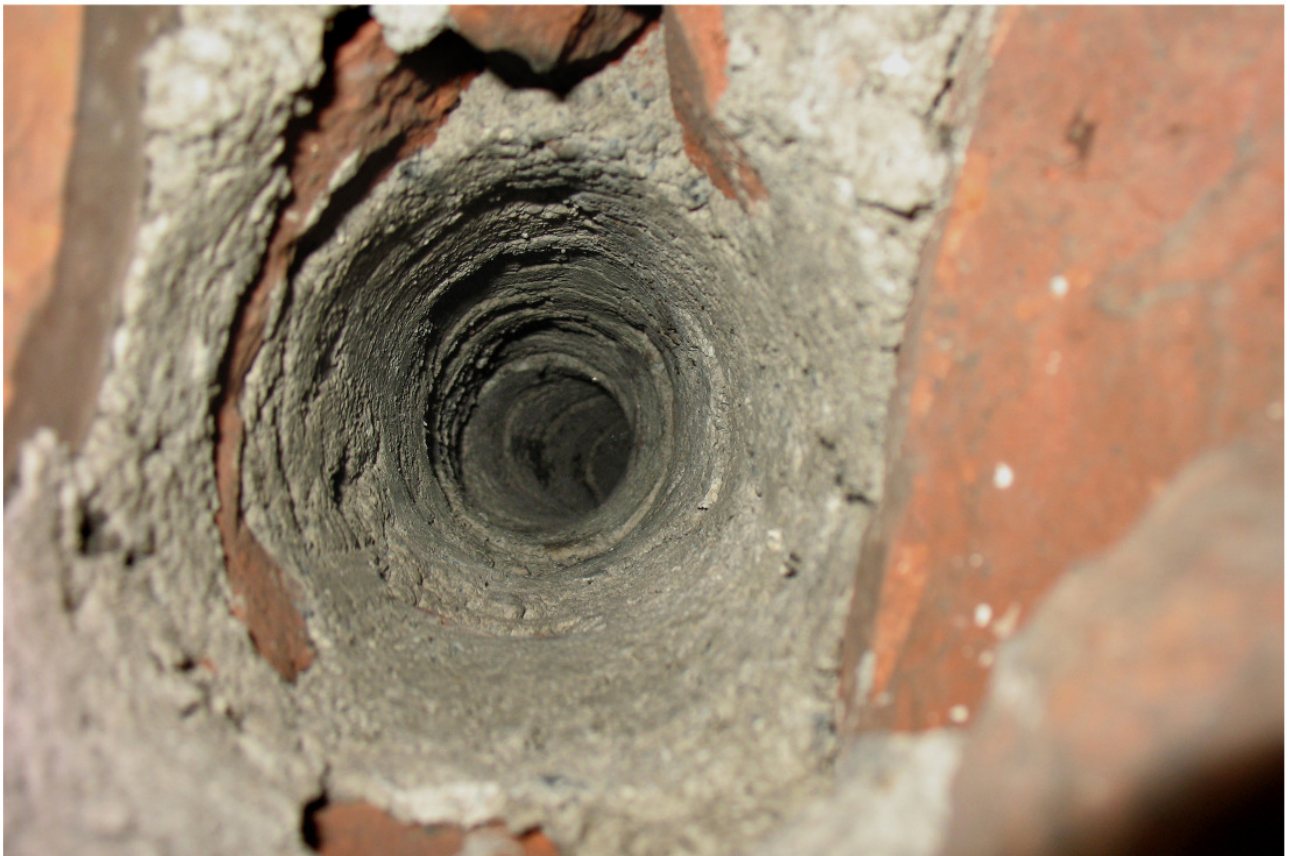
26

Nr. 70 c: Blick in einen Lüftungsschacht
(die Kamera wurde in den oberen Austritt im Dachraum gehalten und nach unten gerichtet)

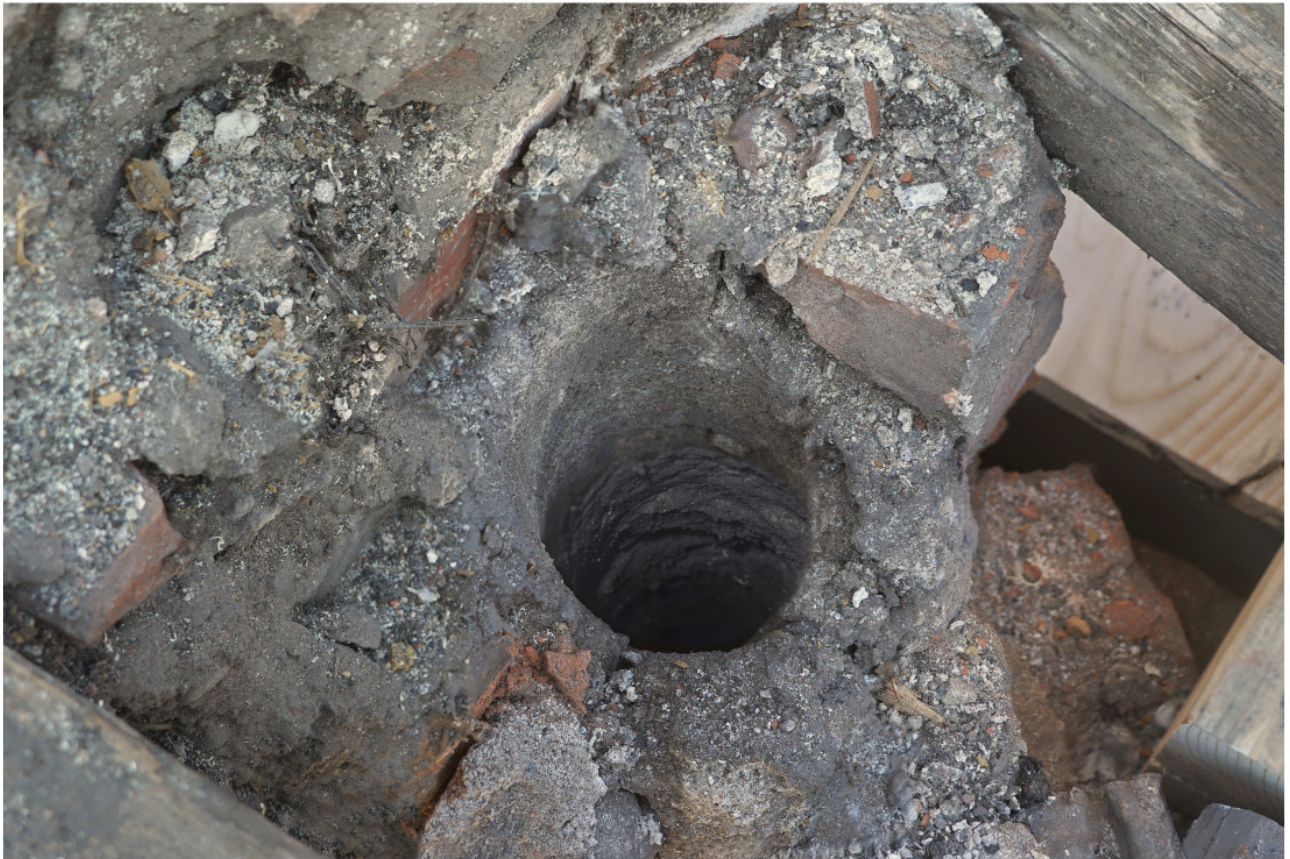
27

Nr. 76 k/L: oberer Austritt eines Lüftungschachts der Aborte in der Mauerkrone wo Außenwand und querlaufende Scheidewand zusammentreffen (bei abgenommener Dachdeckung)

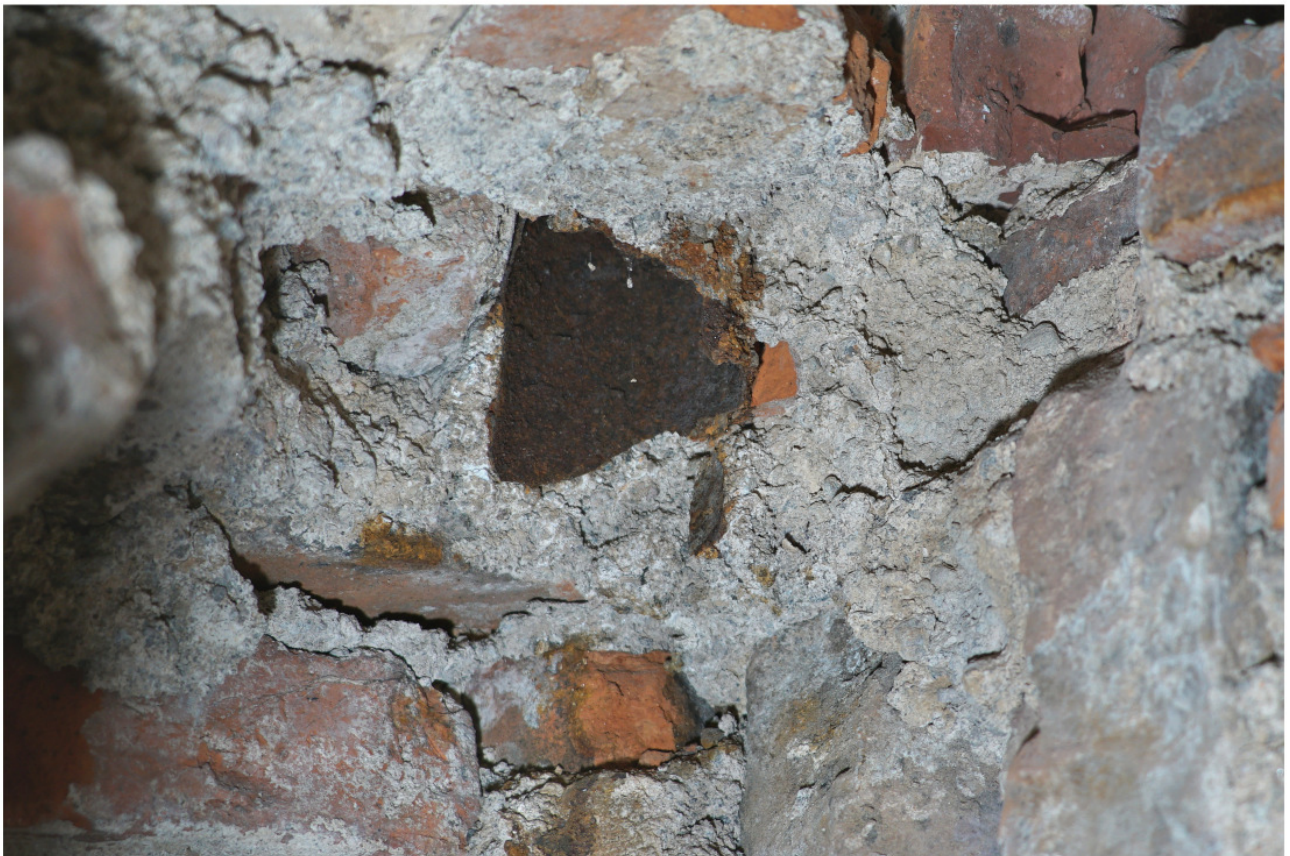
28

Nr. 70 k/L: unteres Ende des Lüftungschachts der Aborte mit verrostetem Blechrohr, freigelegt im Durchbruch für die neuerlichen Installationen
